Rotura espontánea de un *stent* metálico de vía biliar

Se trata de un paciente varón de 58 años de edad con antecedentes de cáncer de cabeza de páncreas irreseccable, a quien se le coloca un *stent* metálico autoexpandible, como paliación de la ictericia obstructiva de la vía biliar distal, en forma satisfactoria y con buena tolerancia. Un año y siete meses después, vuelve a presentarse a la consulta por presentar cuadro repentino de ictericia, coluria y acolia, asociado a síndrome febril. Los estudios arrojan como hallazgo la obstrucción del *stent* metálico a expensas de la rotura del mismo a nivel de su tercio distal, en su porción transpapilar intraduodenal.

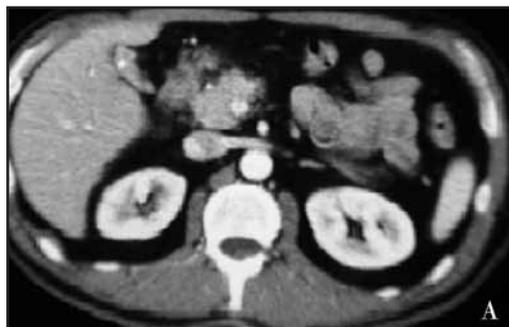
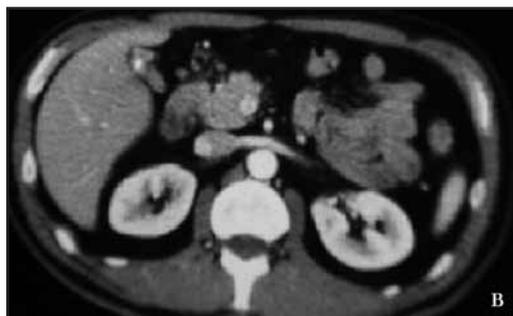
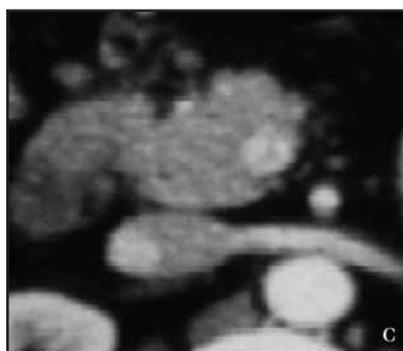
Figura 1. a) y b) Tomografía computarizada donde se muestra proceso tumoral de marco duodenopancreático. c) Imagen ampliada donde se evidencia la invasión de la vena mesentérica superior por el proceso tumoral.

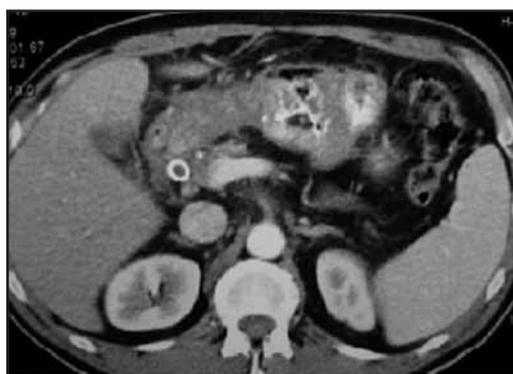
Figura 2. Tomografía computarizada realizada al año de la colocación del stent biliar para control ambulatorio, donde se constata stent permeable ubicado dentro de la luz del colédoco.

torio, que arrojaban ausencia de elevaciones en enzimas de colestasis (Fig. 2).

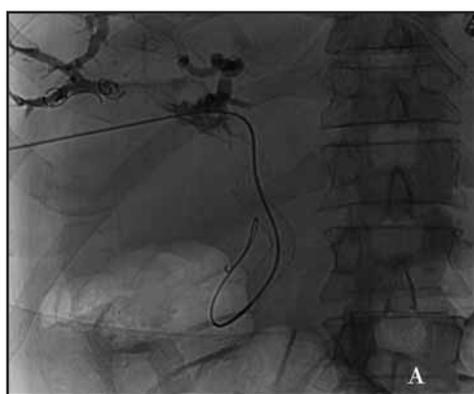
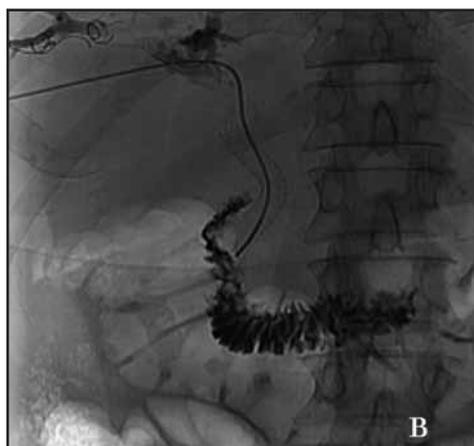
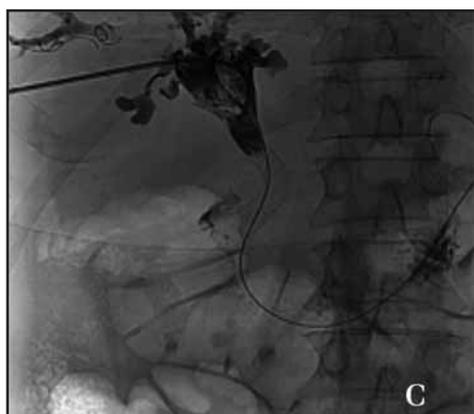
Figura 3

Figura 3.

a) Colangiografía transparieto-hepática con aguja fina donde se evidencia *stent* biliar roto en su porción distal.

b) duodenografía que evidencia sector distal intraduodenal de *stent* metálico roto sin aparente causa endoluminal y

c) colangiografía que evidencia obstrucción del *stent* metálico a nivel de su tercio proximal.

Se realiza una colangiografía percutánea transparieto-hepática con aguja fina de 21G, donde se evidencia la oclusión del *stent* a nivel de su tercio proximal con el sector distal seccionado casi en su totalidad y la porción transpapilar del mismo dentro de la luz duodenal (Fig. 3). Se decide, en el mismo acto, la implantación de un nuevo *stent* metálico por dentro de la luz del anterior con buena permeabilidad y excelente resultado morfológico (Fig. 4).

Las posibles razones de la rotura del *stent* podrían deberse a defectos en el material o a fuerzas de cizallamiento que especulamos podrían atribuirse a las fuerzas de tracción y peristaltismo que pudieran actuar en los 5-6 mm distales de la porción duodenal del *stent*, donde se produjo en este caso la ruptura, teniendo en cuenta la rigidez y tensión al que fueran sometidas las paredes del *stent*, un año y medio después de su colocación por el propio avance tumoral.

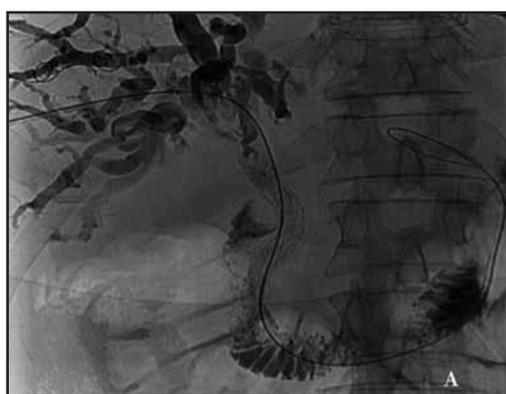
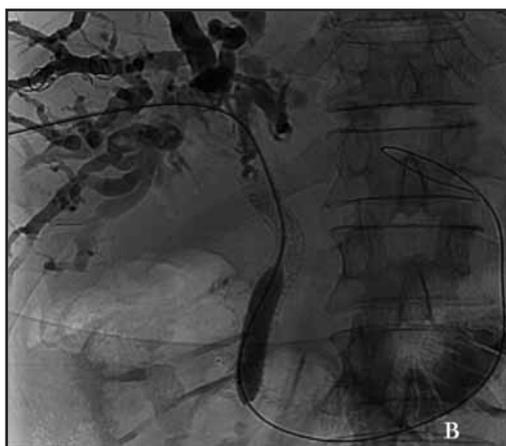
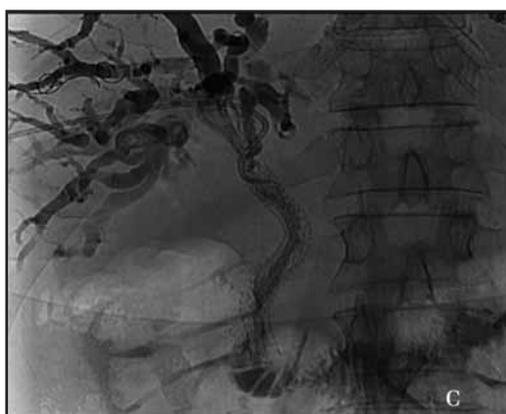
Figura 4

Figura 4.

a) Colangiografía tras la colocación del segundo *stent*,

b) colocación de balón para distender el sector distal del segundo *stent*, en la zona de interposición con el sector de rotura del primer *stent* y

c) colangiografía final de control donde se constata buen paso de medio de contraste hacia duodeno y buena permeabilidad exitosa de la vía biliar.
